# Áreas afetadas por inundações no município de Muriaé, em Minas Gerais: orientação estrutural de terrenos rochosos como um dos controladores do escoamento hídrico

*Flood-affected areas in Muriaé – MG: a structural orientation of rocky lands as one of the runoff controllers*

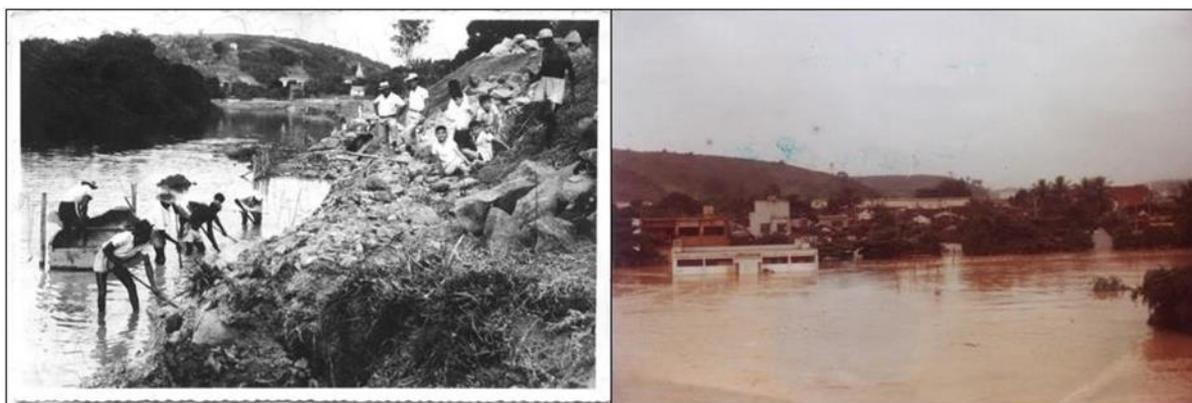
**Figura 5.** (A) Obras no Rio Muriaé próximo a Av. Juscelino Kubitscheck no ano de 1958; (B) Inundação na Prainha, bairro Barra, em janeiro de 1979, este evento pode estar relacionado ao aumento da urbanização da área afetada, que tornou o caso mais evidente, e com as obras ocorridas no Rio Muriaé em anos anteriores. Retiradas do acervo municipal da FUNDARTE e mídias digitais (Guia Muriaé), acessado em 05 de junho de 2019.

regiões anteriormente não afetadas, como a Prainha e a Rua Oswaldo Cruz. Os acontecimentos, com início em 1960, poderiam estar relacionados a obras realizadas em 1958 próximas a Av. Juscelino Kubitscheck (Figura 5), em que houve modificações das características naturais do Rio Muriaé e de feições de recarga próximo ao mesmo.

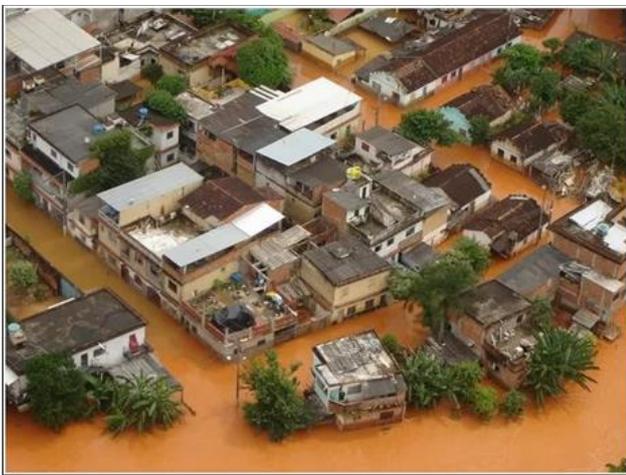
**Figura 6.** Ruas inundadas pelo extravasamento do Rio Muriaé após rompimento da barragem de rejeito de Miraiá, 2007. A população da cidade de Muriaé sofre até os dias atuais com os efeitos da lama depositada no leito do rio. Fonte: Cláudio Cordeiro/Arquivo Pessoal (site G1 Globo), acessado em 10 de junho de 2019.

Outro caso relevante é o trágico evento ocorrido no dia 10 de janeiro de 2007, o rompimento da barragem de rejeitos de mineração, localizada em Miraiá à aproximadamente 35 km de distância de Muriaé (Figura 6). Nesta ocasião foi lançado um volume de 2 milhões de m<sup>3</sup> de lama, este rejeito foi redirecionado através do Rio Muriaé para as cidades a jusante da barragem. Foram causadas inúmeras perdas materiais para a população e uma degradação do rio que até os dias atuais interfere na dinâmica hídrica da cidade. Com o assoreamento do Rio Muriaé o número de desalojados nas inundações passou de 340, em 1997, para 12.000 habitantes em 2007 e 15.000 em 2009 (COORDENADORIA MUNICIPAL DE DEFESA DE MURIAÉ, 2013).

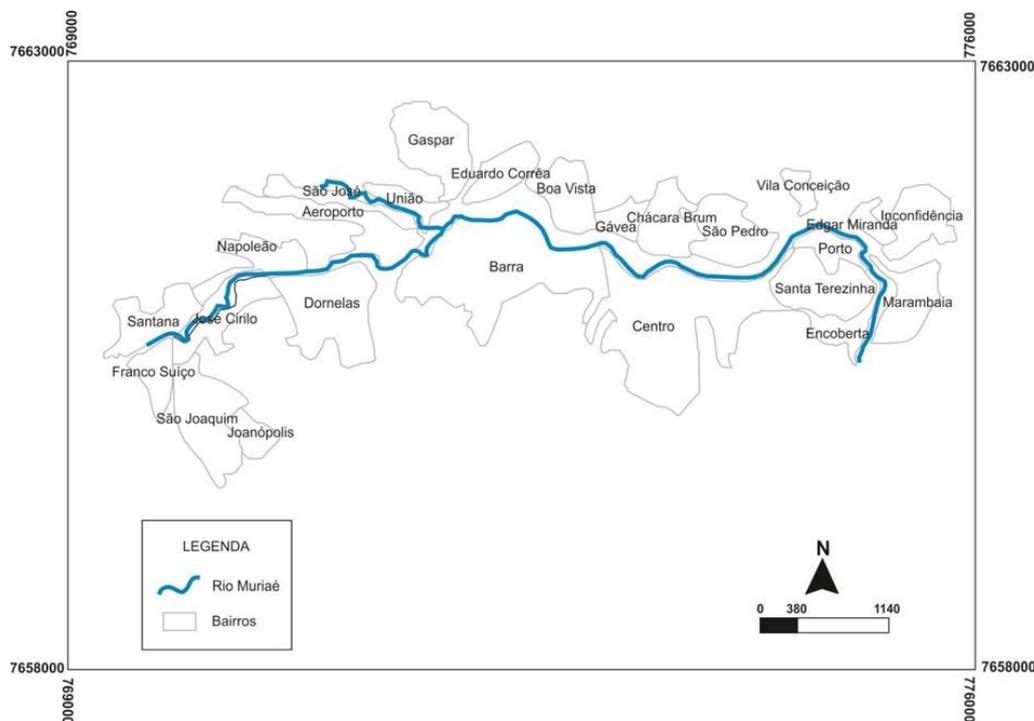
**Figura 7.** Mapa dos bairros atingidos com uma simulação de aumento de nível d'água do Rio Muriaé, estes pontos correspondem principalmente às planícies de inundação do rio.

A fim de corroborar com os dados históricos coletados foi realizada uma projeção para se detectar as áreas atingidas com as cheias do Rio Muriaé (Figura 7). Nota-se que os bairros afetados seriam os da Barra, Centro, Dornelas, José Cirilo e Napoleão. O modelo demonstrou que alguns bairros nas proximidades do rio seriam afetados pelas inundações, contudo sabe-se que outras localidades do município também sofrem com este problema, a exemplo temos: Santana, Porto e Encoberta.

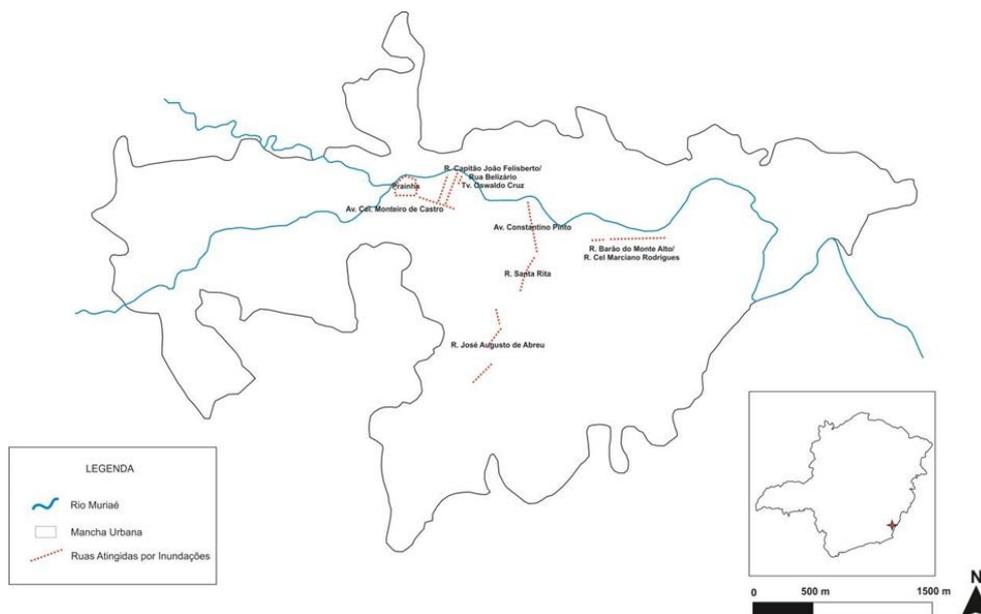
**Figura 8.** Mapa das ruas historicamente afetadas pelos eventos de enchentes no município de Muriaé, demonstrando uma orientação geral predominante de SW-NE, com destaque para a Rua Santa Rita, no centro da imagem.

Desse modo, assim como os demais condicionantes, para a região de Muriaé, a estruturação geológica possui um grande impacto na distribuição do fluxo hídrico. Com os dados coletados das ruas que experimentam os fenômenos de inundações, após plotados no mapa da mancha urbana de Muriaé (Figura 8), corrobora-se que a direção geral de grande parte dos locais de ocorrência destes eventos é compatível com a orientação geológica regional, reforçando o pensamento de

que ao chover na cabeceira ou até mesmo na região o escoamento d'água desloca-se até a porção urbana do município, que está localizada em uma cota de altitude mais baixa, e é redistribuído por meio de estruturas controladoras do terreno. Esta característica justificaria, em parte, porque algumas obras de redirecionamento ou canalização de fluxos

hídricos não são suficientes para extinguir os casos de inundação de ruas não próximas ao rio, como exemplo temos a Rua Santa Rita, nas proximidades do bairro João XXIII, que apesar de já terem sido realizadas diversas obras na área, ocorrências de acúmulos d'água ainda são frequentes.
